# ТЕХНИЧЕСКОЕ ЗАКЛЮЧЕНИЕ № 08-12-3C/19 ПО ИНЖЕНЕРНО-ТЕХНИЧЕСКОМУ ОБСЛЕДОВАНИЮ

Обследование строительных конструкций объекта "Коттедж №1", выполнено в ноябре 2019 г.

Основание для проведения обследования строительных конструкций объекта "Коттедж №1", по адресу: Калужская обл. г. Обнинск

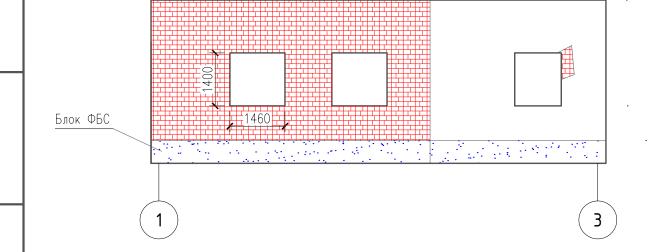
Здание **№1** Фасад А-В

——— – следы протечек, увлажнений и биопоражений;

——— — разрушение несущей конструкции;

— трещины;
